12/04/2021

Informe Técnico Cocheras Subterráneas
Av. Nacional - CABA

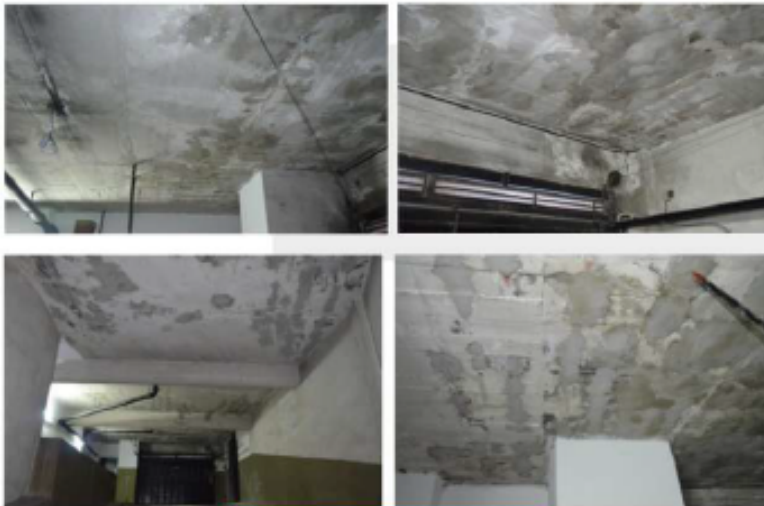
La mayor parte de la losa de hormigón que conforma la cubierta sobre la rampa de acceso en la planta baja, que es a su vez el patio accesible en el primer piso, presenta graves daños por ingresos constantes de agua. También se detecta el inicio del ciclo de daño en las armaduras que comprende la presencia de corrosión en las mismas, provocando el desprendimiento de la capa de protección inferior, lo que agrava el ciclo al dejar expuestas las armaduras que continúan en un proceso de oxidación, corrosión y pérdida de sección. Este proceso es más grave en las losas que en los elementos estructurales mayores como las vigas o columnas, dado que el tamaño de las armaduras resistentes en las losas es menor, pudiendo llegar a presentar un colapso o una falla estructural mayor.

Se detectan daños por ingreso de agua, con numerosas reparaciones parciales con revoque, corrosión en las armaduras, desprendimientos del recubrimiento inferior de las armaduras, corrosión en cajas de iluminación, insertos de soporte de cañerías suspendidas y en cañerías eléctricas según lo demuestran las imágenes siguientes.

Vista de las fallas en la losa dañada

La losa se ve reparada en varios sectores, las reparaciones comprenden la reposición de los desprendimientos causados por los ingresos de agua reiterados, no la reparación de la causa que origina el problema. Esta reparación y su efectividad deberían verificarse en el piso superior mediante un cateo o una exploración in situ de las reparaciones realizadas.

Es decir que las fallas recurrentes en la cubierta sobre la rampa de acceso y en el muro de frente pueden estar provocando ingresos de agua que dañan no solo los elementos estructurales (losas, vigas y columnas de hormigón armado), sino también las cañerías, soportes y/o todos los elementos metálicos ubicados en la losa.

Es necesario realizar la verificación de la reparación realizada en la cubierta, mediante un cateo de exploración, para llegar a una solución efectiva que impida el ingreso de agua y mantenga la estanqueidad

adecuada de la cubierta. Esa solución puede lograrse mediante la ejecución correcta de un esquema de protección hidráulica que contenga como mínimo una barrera de vapor, una aislación hidrófuga adecuada y una capa transitable superior adecuada al uso previsto. El escurrimiento del agua de lluvia debe realizarse correctamente por diferencia de nivel a un sistema de desagües adecuados y suficientes acordes a la superficie.

Una vez alcanzado el objetivo inicial de evitar el ingreso de agua es recomendable en las cocheras realizar la reparación adecuada de los elementos estructurales dañados (losas, vigas y columnas) y el reemplazo de los elementos metálicos dañados e irre recuperables, incluyendo la verificación de las condiciones de seguridad de la instalación eléctrica.

La reparación de los elementos estructurales de hormigón armado es recomendable para mejorar la efectividad y durabilidad de la reparación realizarla con productos específicos para tal fin, ya sean de base cementicia o epoxídica, pero no con morteros de cemento comunes. Pueden utilizarse por ejemplo los morteros de reparación pre-dosificados de las líneas Sikaguard®-720 EpoCem® o Sika MonoTop®-312 NFG u otros de características y prestaciones similares de otras marcas. Es importante detener el proceso corrosivo en las armaduras, una vez que este se inicia, aunque no ingrese más el agua el proceso continúa si las armaduras no se

reparan, afectando la durabilidad y prestación estructural de las mismas. Lo recomendable es realizar la **reparación con productos específicos para ese fin, como los de las líneas Sika® FerroGard®-903 o Sika MonoTop®-312 NFG** u otros de características y prestaciones similares de otras marcas, para asegurar la efectividad y durabilidad de la reparación.
