12/04/2021

Informe Técnico Cocheras Subterráneas

Av. Nacional – CABA

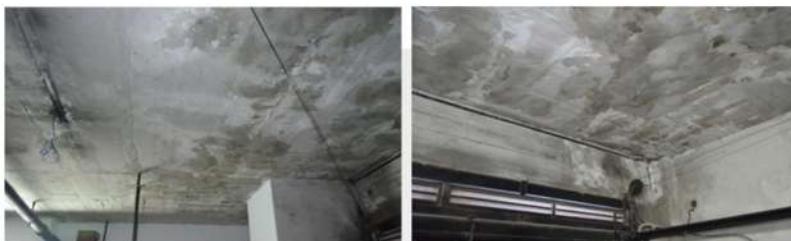
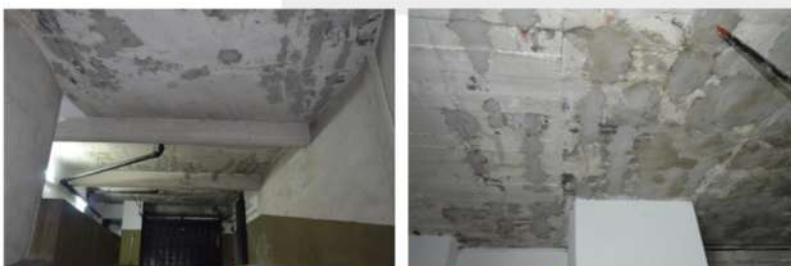
Se detectan daños por ingreso de agua, con numerosas reparaciones parciales con revoque, corrosión en las armaduras, desprendimientos del recubrimiento inferior de las armaduras, corrosión en cajas de iluminación, insertos de soporte de cañerías suspendidas y en cañerías eléctricas según lo demuestran las imágenes siguientes.

Vista de las fallas en la losa dañada.

La losa se ve reparada en varios sectores, las reparaciones comprenden la reposición de los desprendimientos causados por los ingresos de agua reiterados, no la reparación de la causa que origina el problema. Esta reparación y su efectividad deberían verificarse en el piso superior mediante un cateo o una exploración in situ de las reparaciones realizadas.

Es decir que las fallas recurrentes en la cubierta sobre la rampa de acceso y en el muro de frente pueden estar provocando ingresos de agua que dañan no solo los elementos estructurales (losas, vigas y columnas de hormigón armado), sino también las cañerías, soportes y/o todos los elementos metálicos ubicados en la losa.

Es necesario realizar la verificación de la reparación realizada en la cubierta, mediante un cateo de exploración, para llegar a una solución efectiva que impida el ingreso de agua y mantenga la estanqueidad

Una vez alcanzado el objetivo inicial de evitar el ingreso de agua es recomendable en las cocheras realizar la reparación adecuada de los elementos estructurales dañados (losas, vigas y columnas) y el reemplazo de los elementos metálicos dañados e irrecuperables, incluyendo la verificación de las condiciones de seguridad de la instalación eléctrica.

La reparación de los elementos estructurales de hormigón armado es recomendable para mejorar la efectividad y durabilidad de la reparación realizarla con productos específicos para tal fin, ya sean de base cementicia o epoxídica, pero no con morteros de cemento comunes. Pueden utilizarse por ejemplo los morteros de reparación pre-dosificados de las líneas Sikaguard®-720 EpoCem® o Sika MonoTop®-312 NFG u otros de características y prestaciones similares de otras marcas. Es importante detener el proceso corrosivo en las armaduras, una vez que este se inicia, aunque no ingrese más el agua el proceso continúa si las armaduras no se

reparan, afectando la durabilidad y prestación estructural de las mismas. Lo recomendable es realizar la reparación con productos específicos para ese fin, como los de las líneas Sika® FerroGard®-903 o Sika MonoTop®-312 NFG u otros de características y prestaciones similares de otras marcas, para asegurar la efectividad y durabilidad de la reparación.
